220256

Sanierungsplan gem. Anhang 3 BBodSchV für das geplante Wohnbauprojekt Wiesentalviertel in Lübeck Bericht und Anlagen

Hamburg, 11.05.2023

Rev. 05

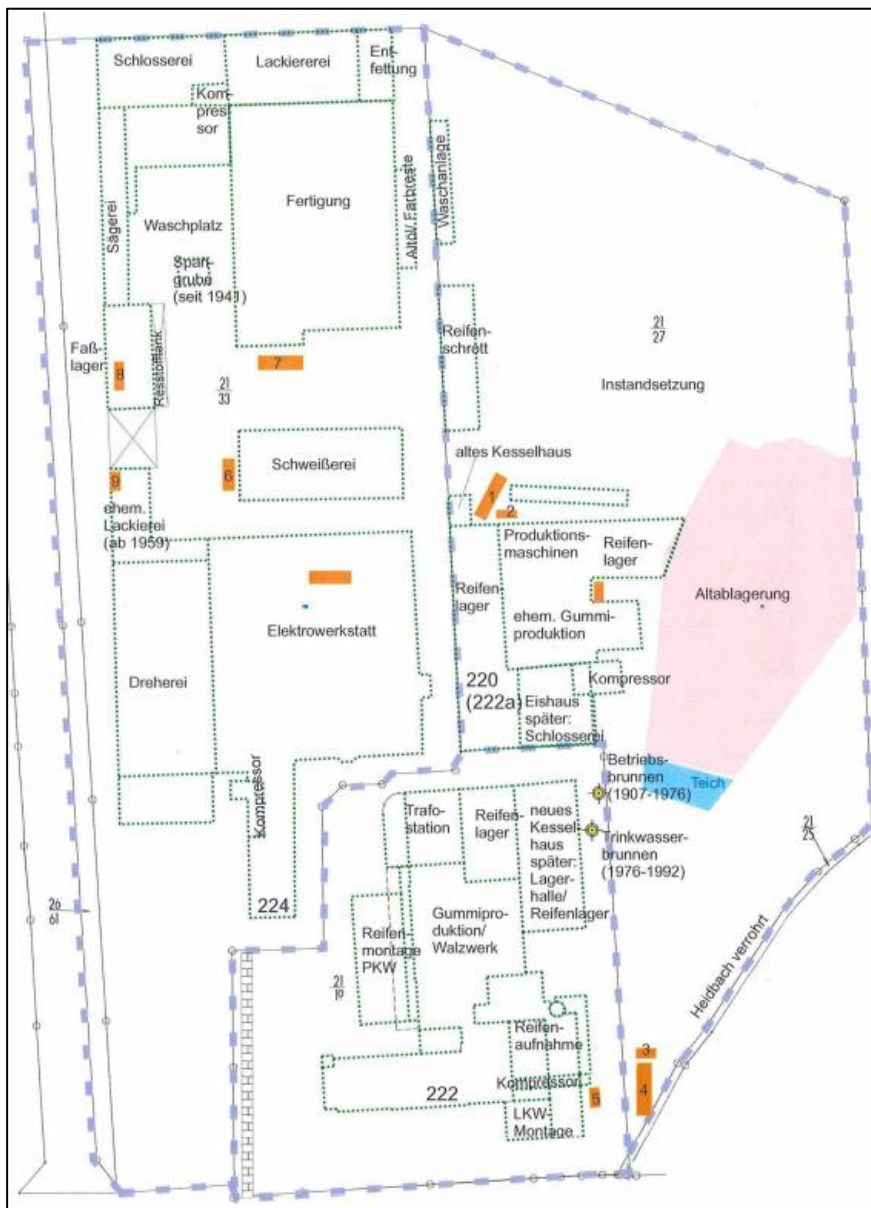
Abbildung 1: ehemalige Nutzung des Grundstückes; orange = ehemaliger Tank

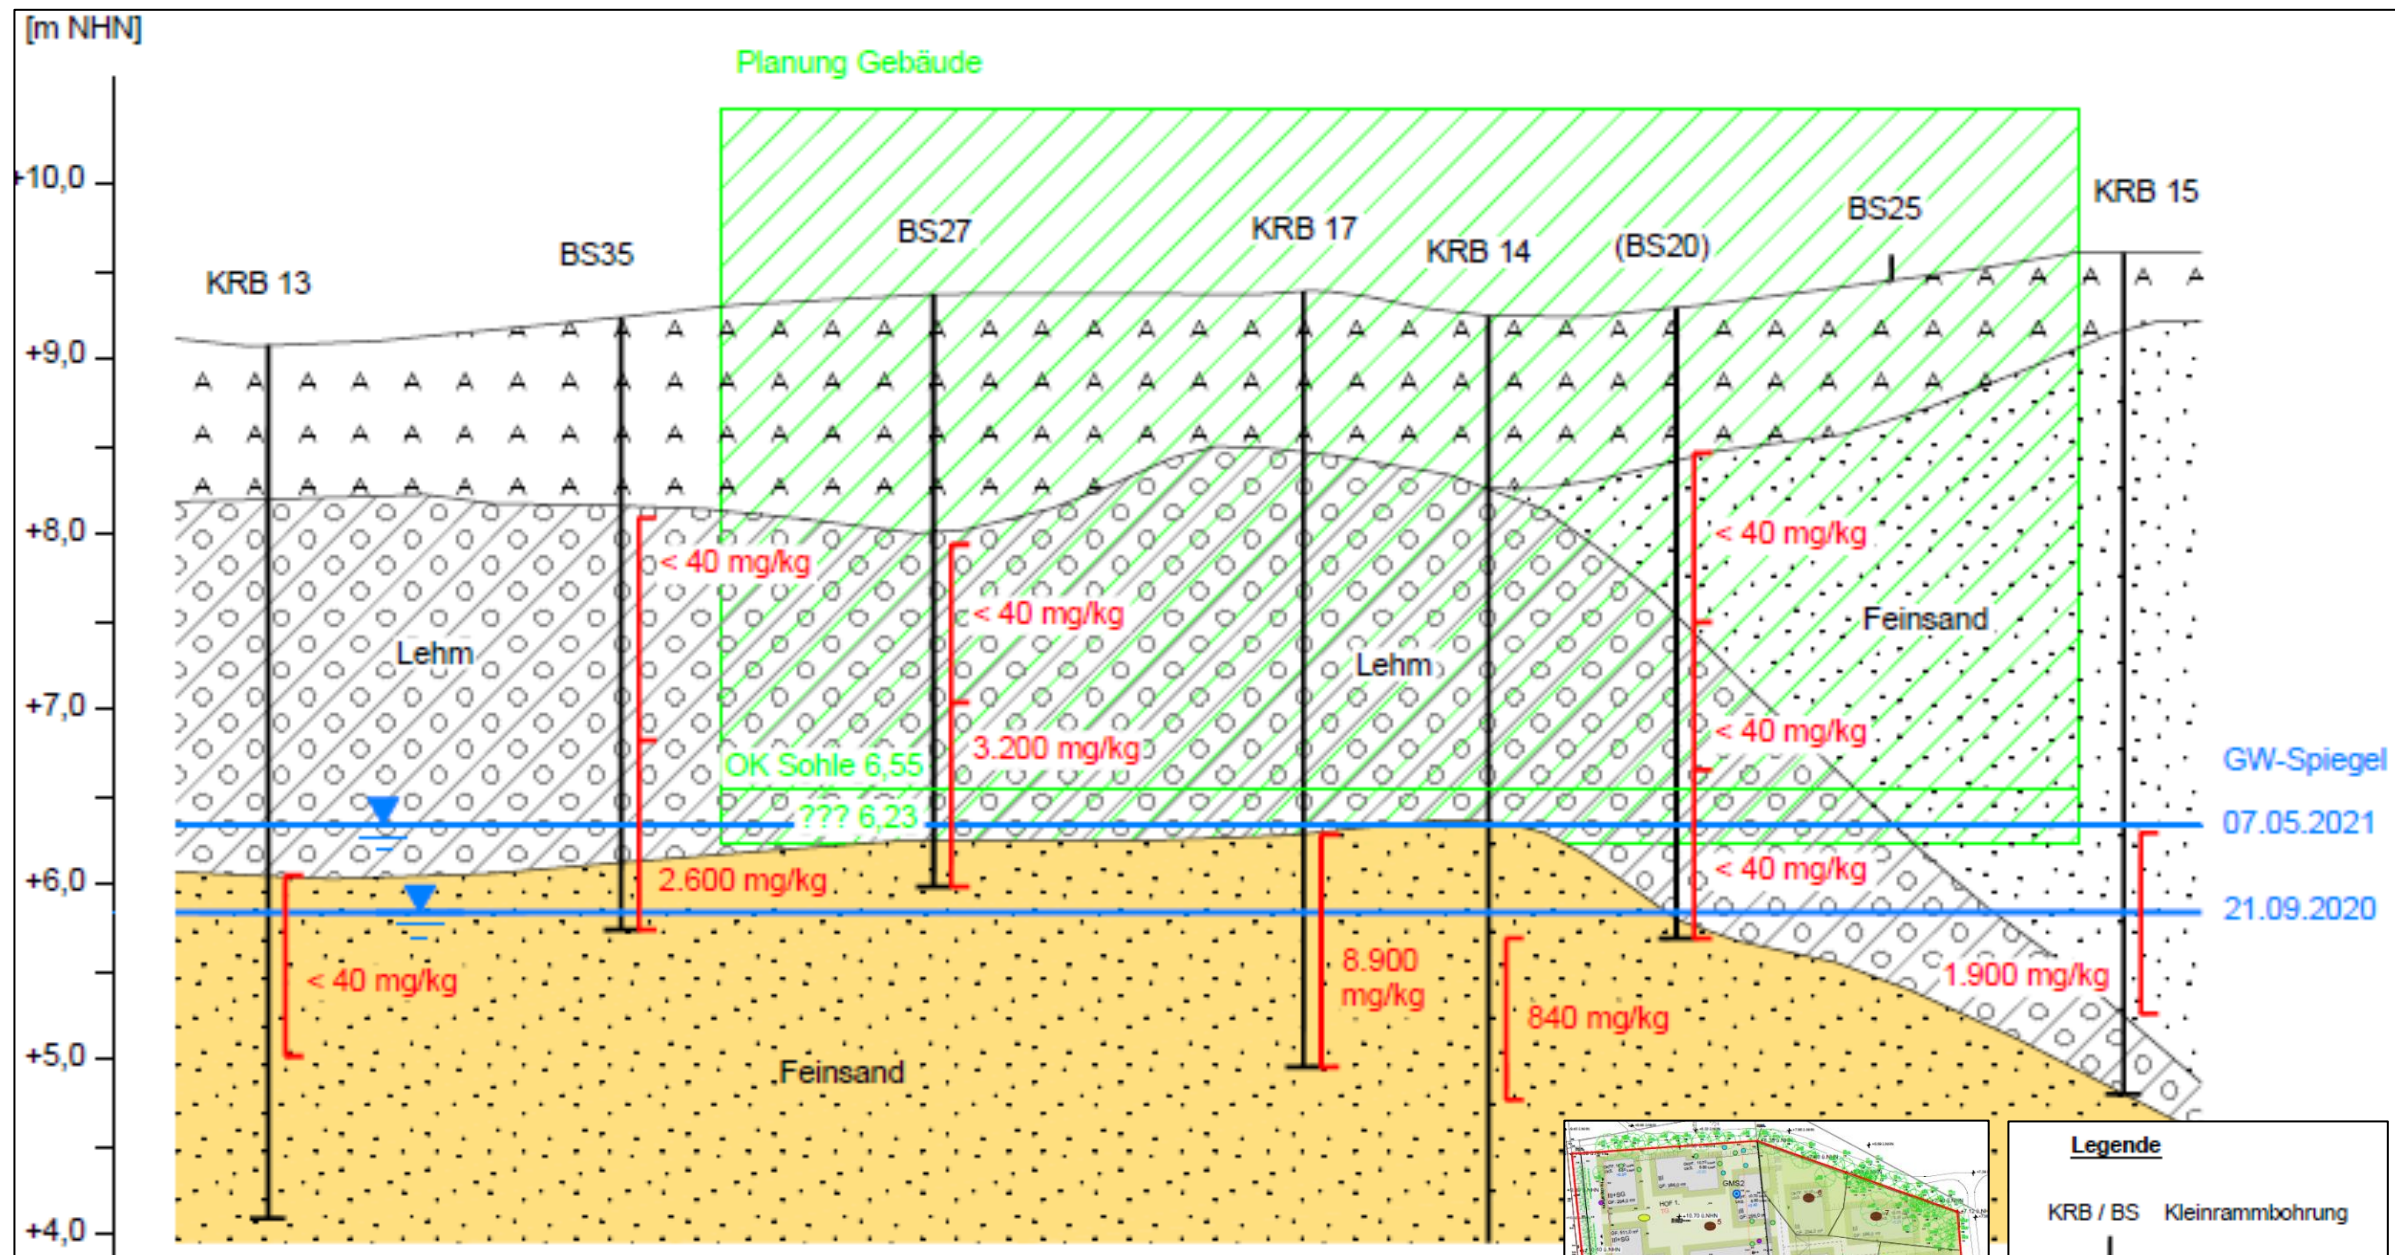
Abbildung 3: Schnitt (W-O) durch den MKW-Schadensbereich mit Darstellung der analysierten MKW-Gehalte

Die Ergebnisse der entnommenen Bodenproben lagen zwischen der Nachweisgrenze und 8.200 mg/kg MKW, je nach Nähe zum Schadensherd und Tiefe der entnommenen Proben. Die Darstellung des MKW-Schadensbereichs > 500 mg/kg wurde dahingehend auf dem Lageplan in Anlage 2a aktualisiert. Außerdem wurde die Lage der vorgesehenen Schmaldichtwand während der Sanierung angepasst (siehe Abbildung 4).

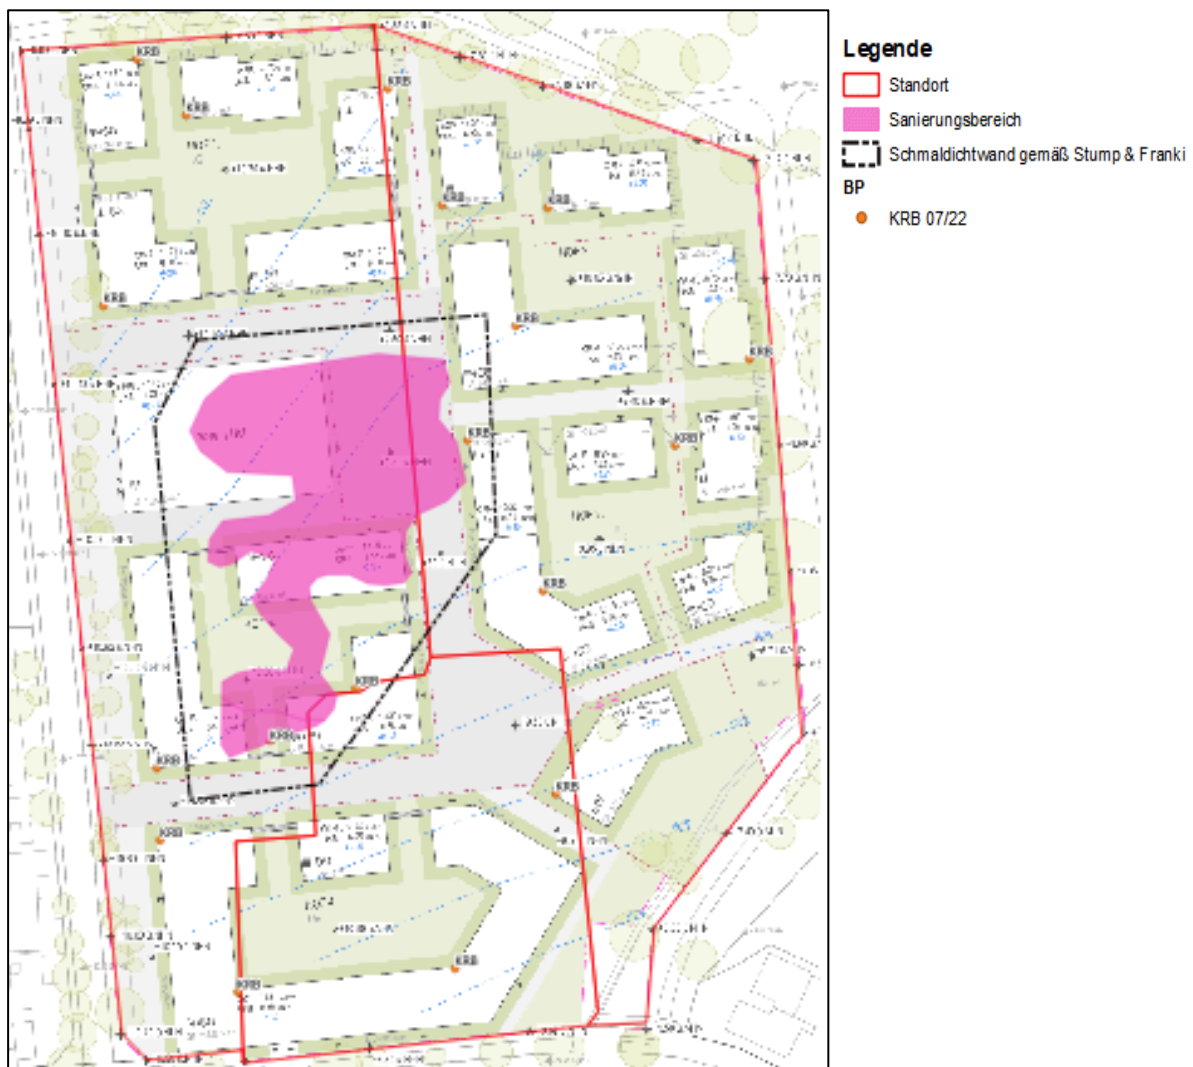
Abbildung 4: Lageskizze zur Schmaldichtwand (schwarz gestrichelt)

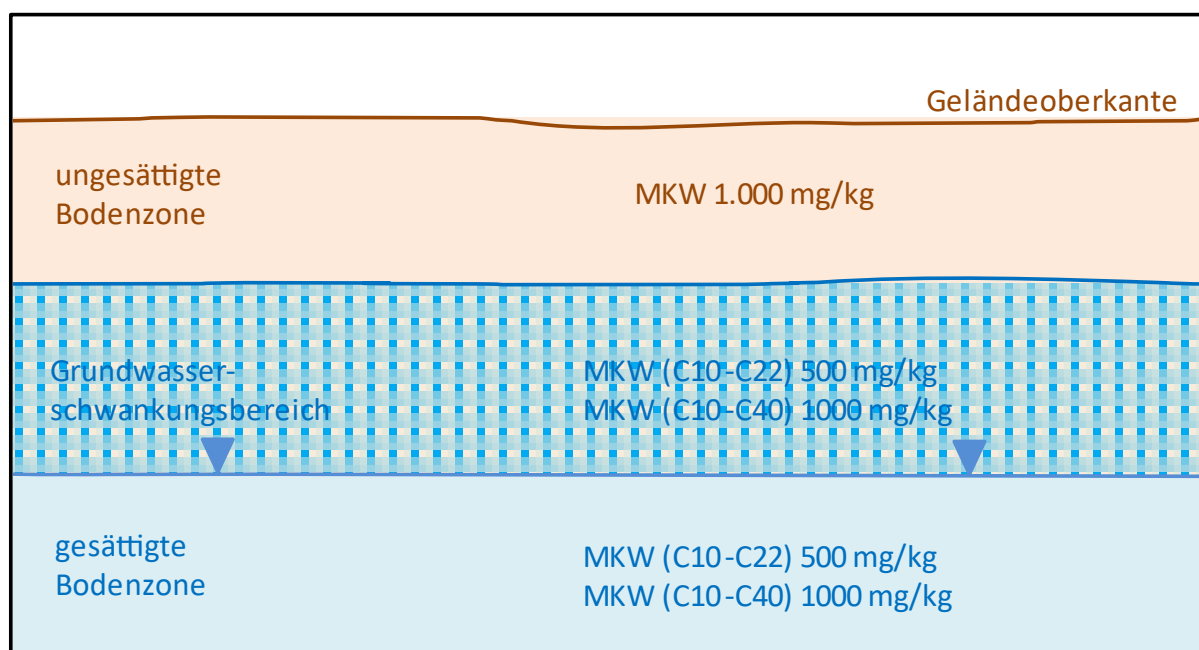
Abbildung 5 : Schematische Darstellung der Sanierungszielwerte für MKW in den verschiedenen Bodenzone

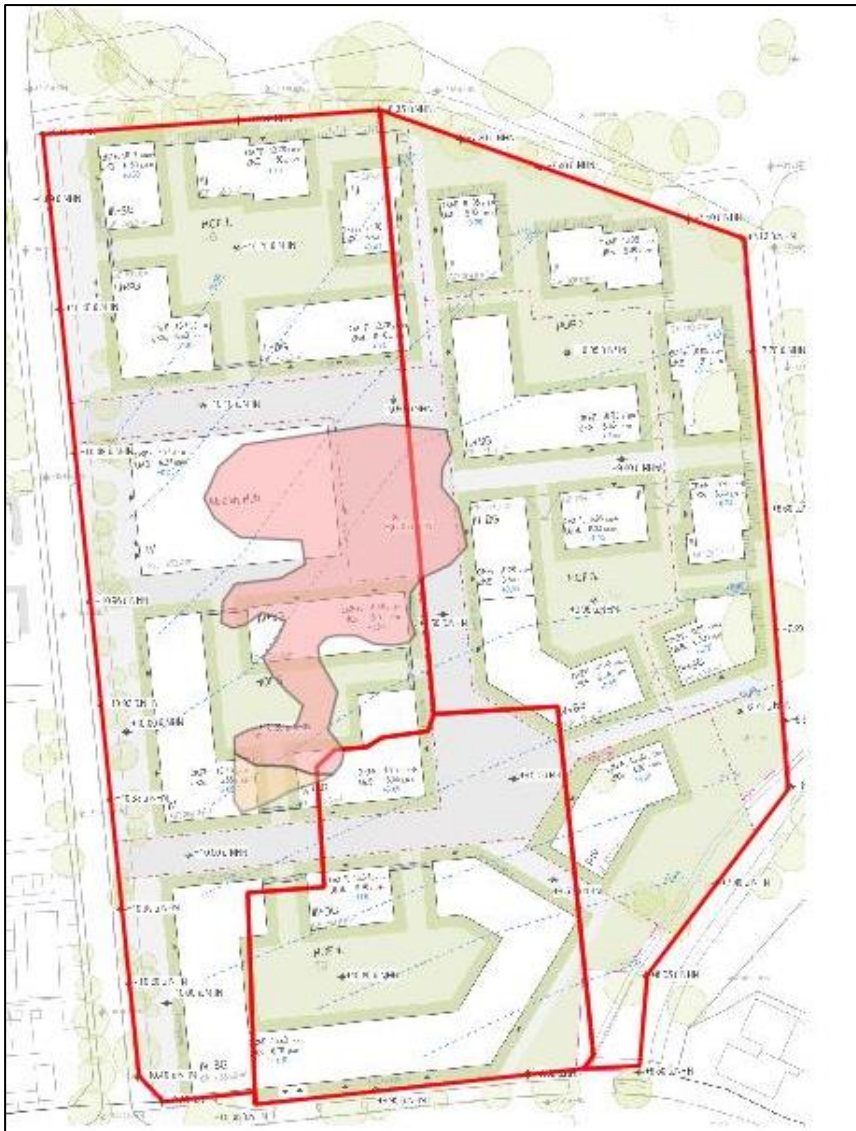
Der zu sanierende Bereich ist in der Abbildung 6 dargestellt. Die Abgrenzung dieses Bereichs erfolgte im Rahmen der Sanierungsplanung auf Grundlage der vorliegenden Untersuchungen (siehe Abschnitte 2.4, 3 und 4), sowie der Untersuchungen im Juli 2022 und der in Abschnitt 5 festgelegten Sanierungszielwerte. Eine exakte Grenzziehung im Vorfeld der Sanierungsmaßnahme ist trotz der detaillierten Untersuchungen anhand von stichpunktartigen Bohrungen nicht möglich. Die tatsächliche Grenze des Belastungsbereichs muss daher durch den Gutachter vor Ort anhand von organoleptischer Ansprache und durch Sohl- und Wandbeprobung aus der Baugrube festgelegt werden. Als weitere Grenzen gelten die Grenzen des Sanierungsgebiets.

Abbildung 6: Zu sanierende Kontaminationsfläche und ihre Ausdehnung

Zunächst soll der MKW-Schaden im zentralen Bereich des Grundstücks durch die Entfernung der kontaminierten Bereiche saniert werden (Quellsanierung / Bodenaustausch).

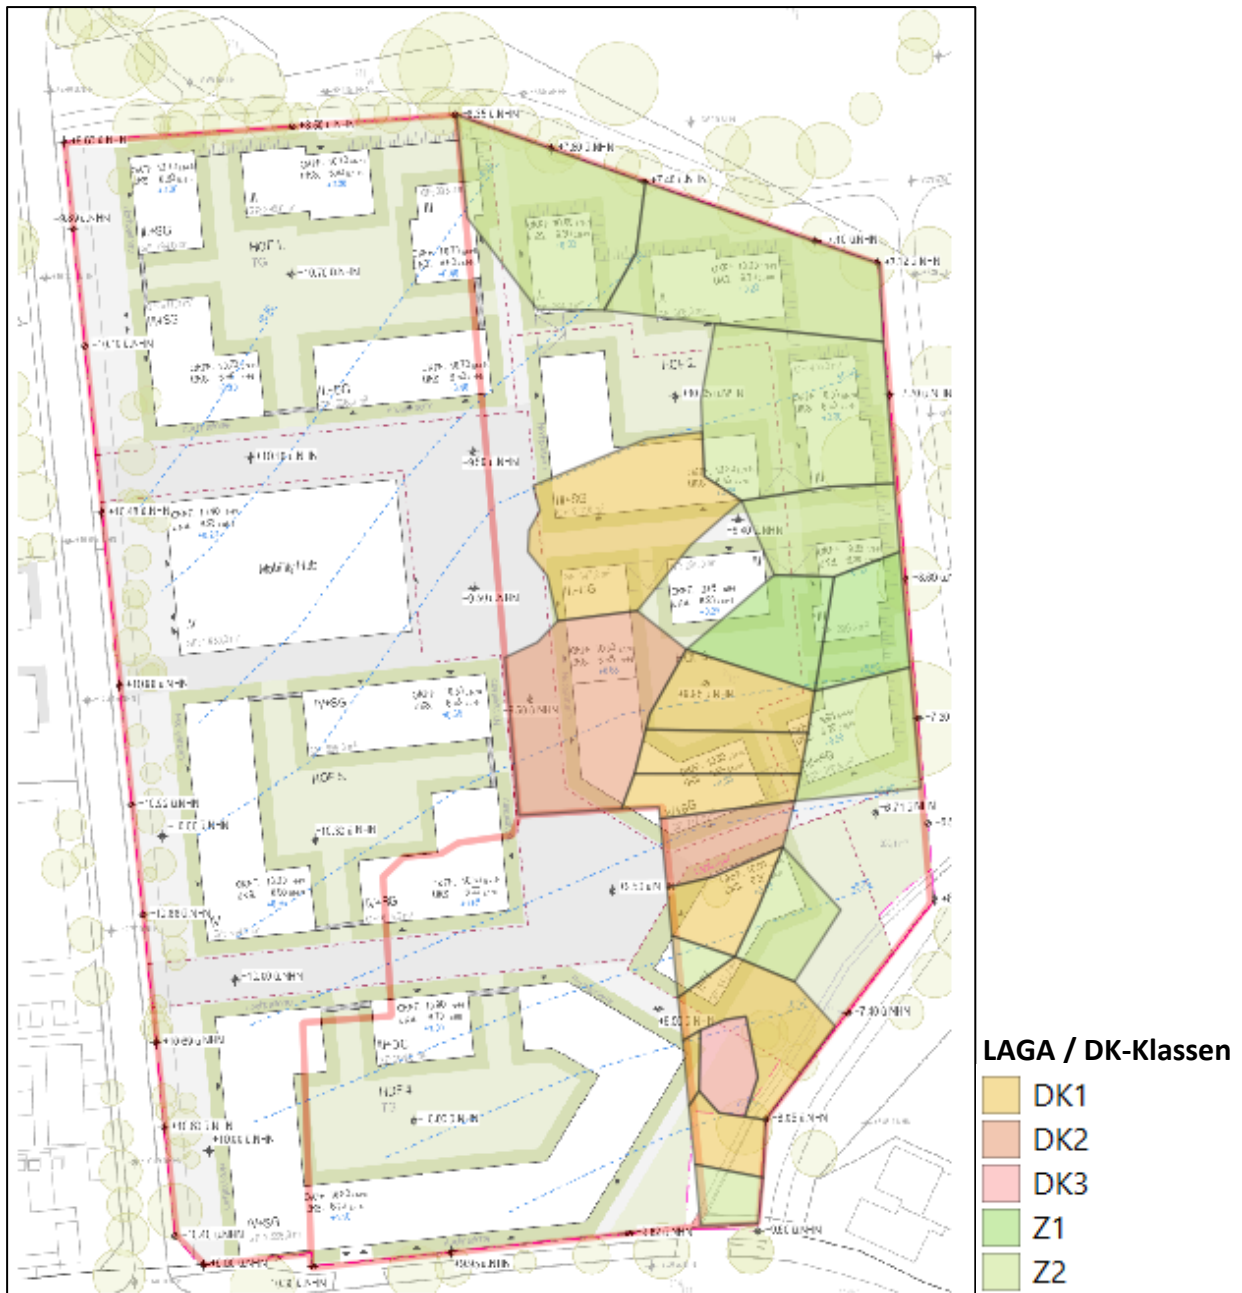
Die Proben im südöstlichen Grundstücksbereich (KRB 34 und KRB 35) sind aufgrund der erhöhten Zinkgehalte von bis zu 9.550 mg/kg als > Z2 nach LAGA bzw. DKI nach DepV einzustufen. Die Probe aus KRB 36 (südöstliche Grundstücksgrenze) wies leicht erhöhte PAK-Gehalte bis max. 7 mg/kg auf (Z2 nach LAGA). Der bereits 2020 im Schurf 14 ermittelte Zinkgehalt von 42.800 mg/kg konnte in den 2021 im näheren Umfeld des Schurfes durchgeführten Kleinrammbohrungen in dieser Höhe nicht bestätigt werden. Es ist daher von einem kleinräumigen Belastungsbereich der Zuordnung DKIII nach DepV auszugehen, der auf den Bereich der dortigen Aufhöhung beschränkt ist/7/. Die Lage aller einzelnen KRB und Schürfe ist der Anlage 2 zu entnehmen. Die in 2021 ausgeführten KRB

Abbildung 8: KRB 2021 und auf Basis der Analyseergebnisse 2021 festgelegte Belastungsbereiche

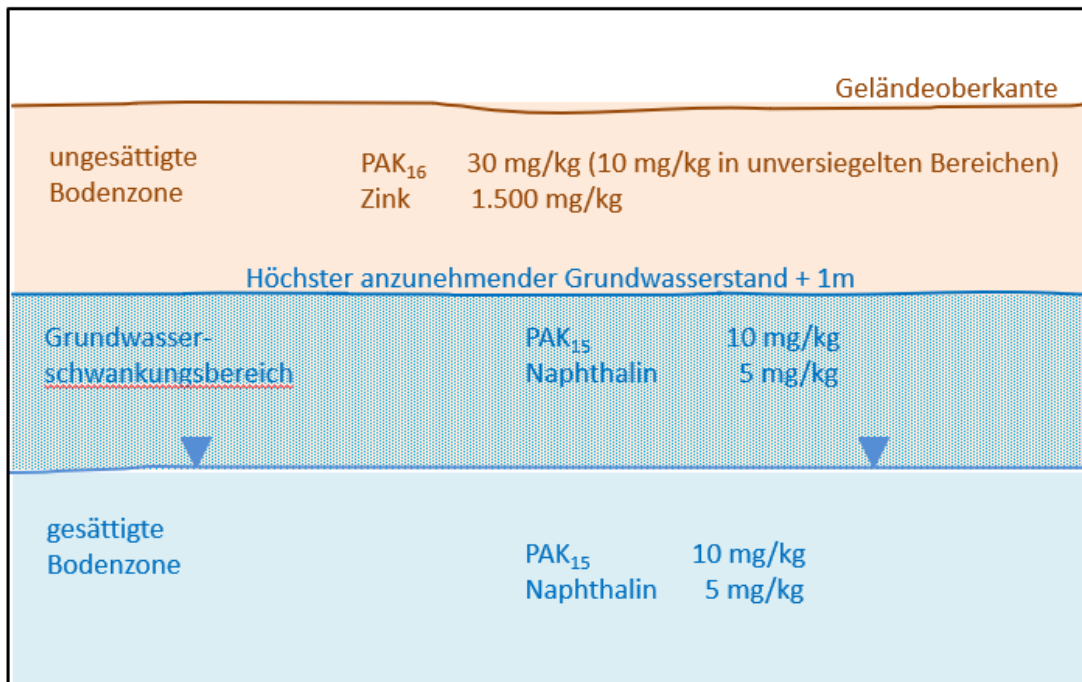
Abbildung 9: Schematische Darstellung der Sanierungszielwerte für PAK und Zink in den verschiedenen Boden- und Grundwasserzonen

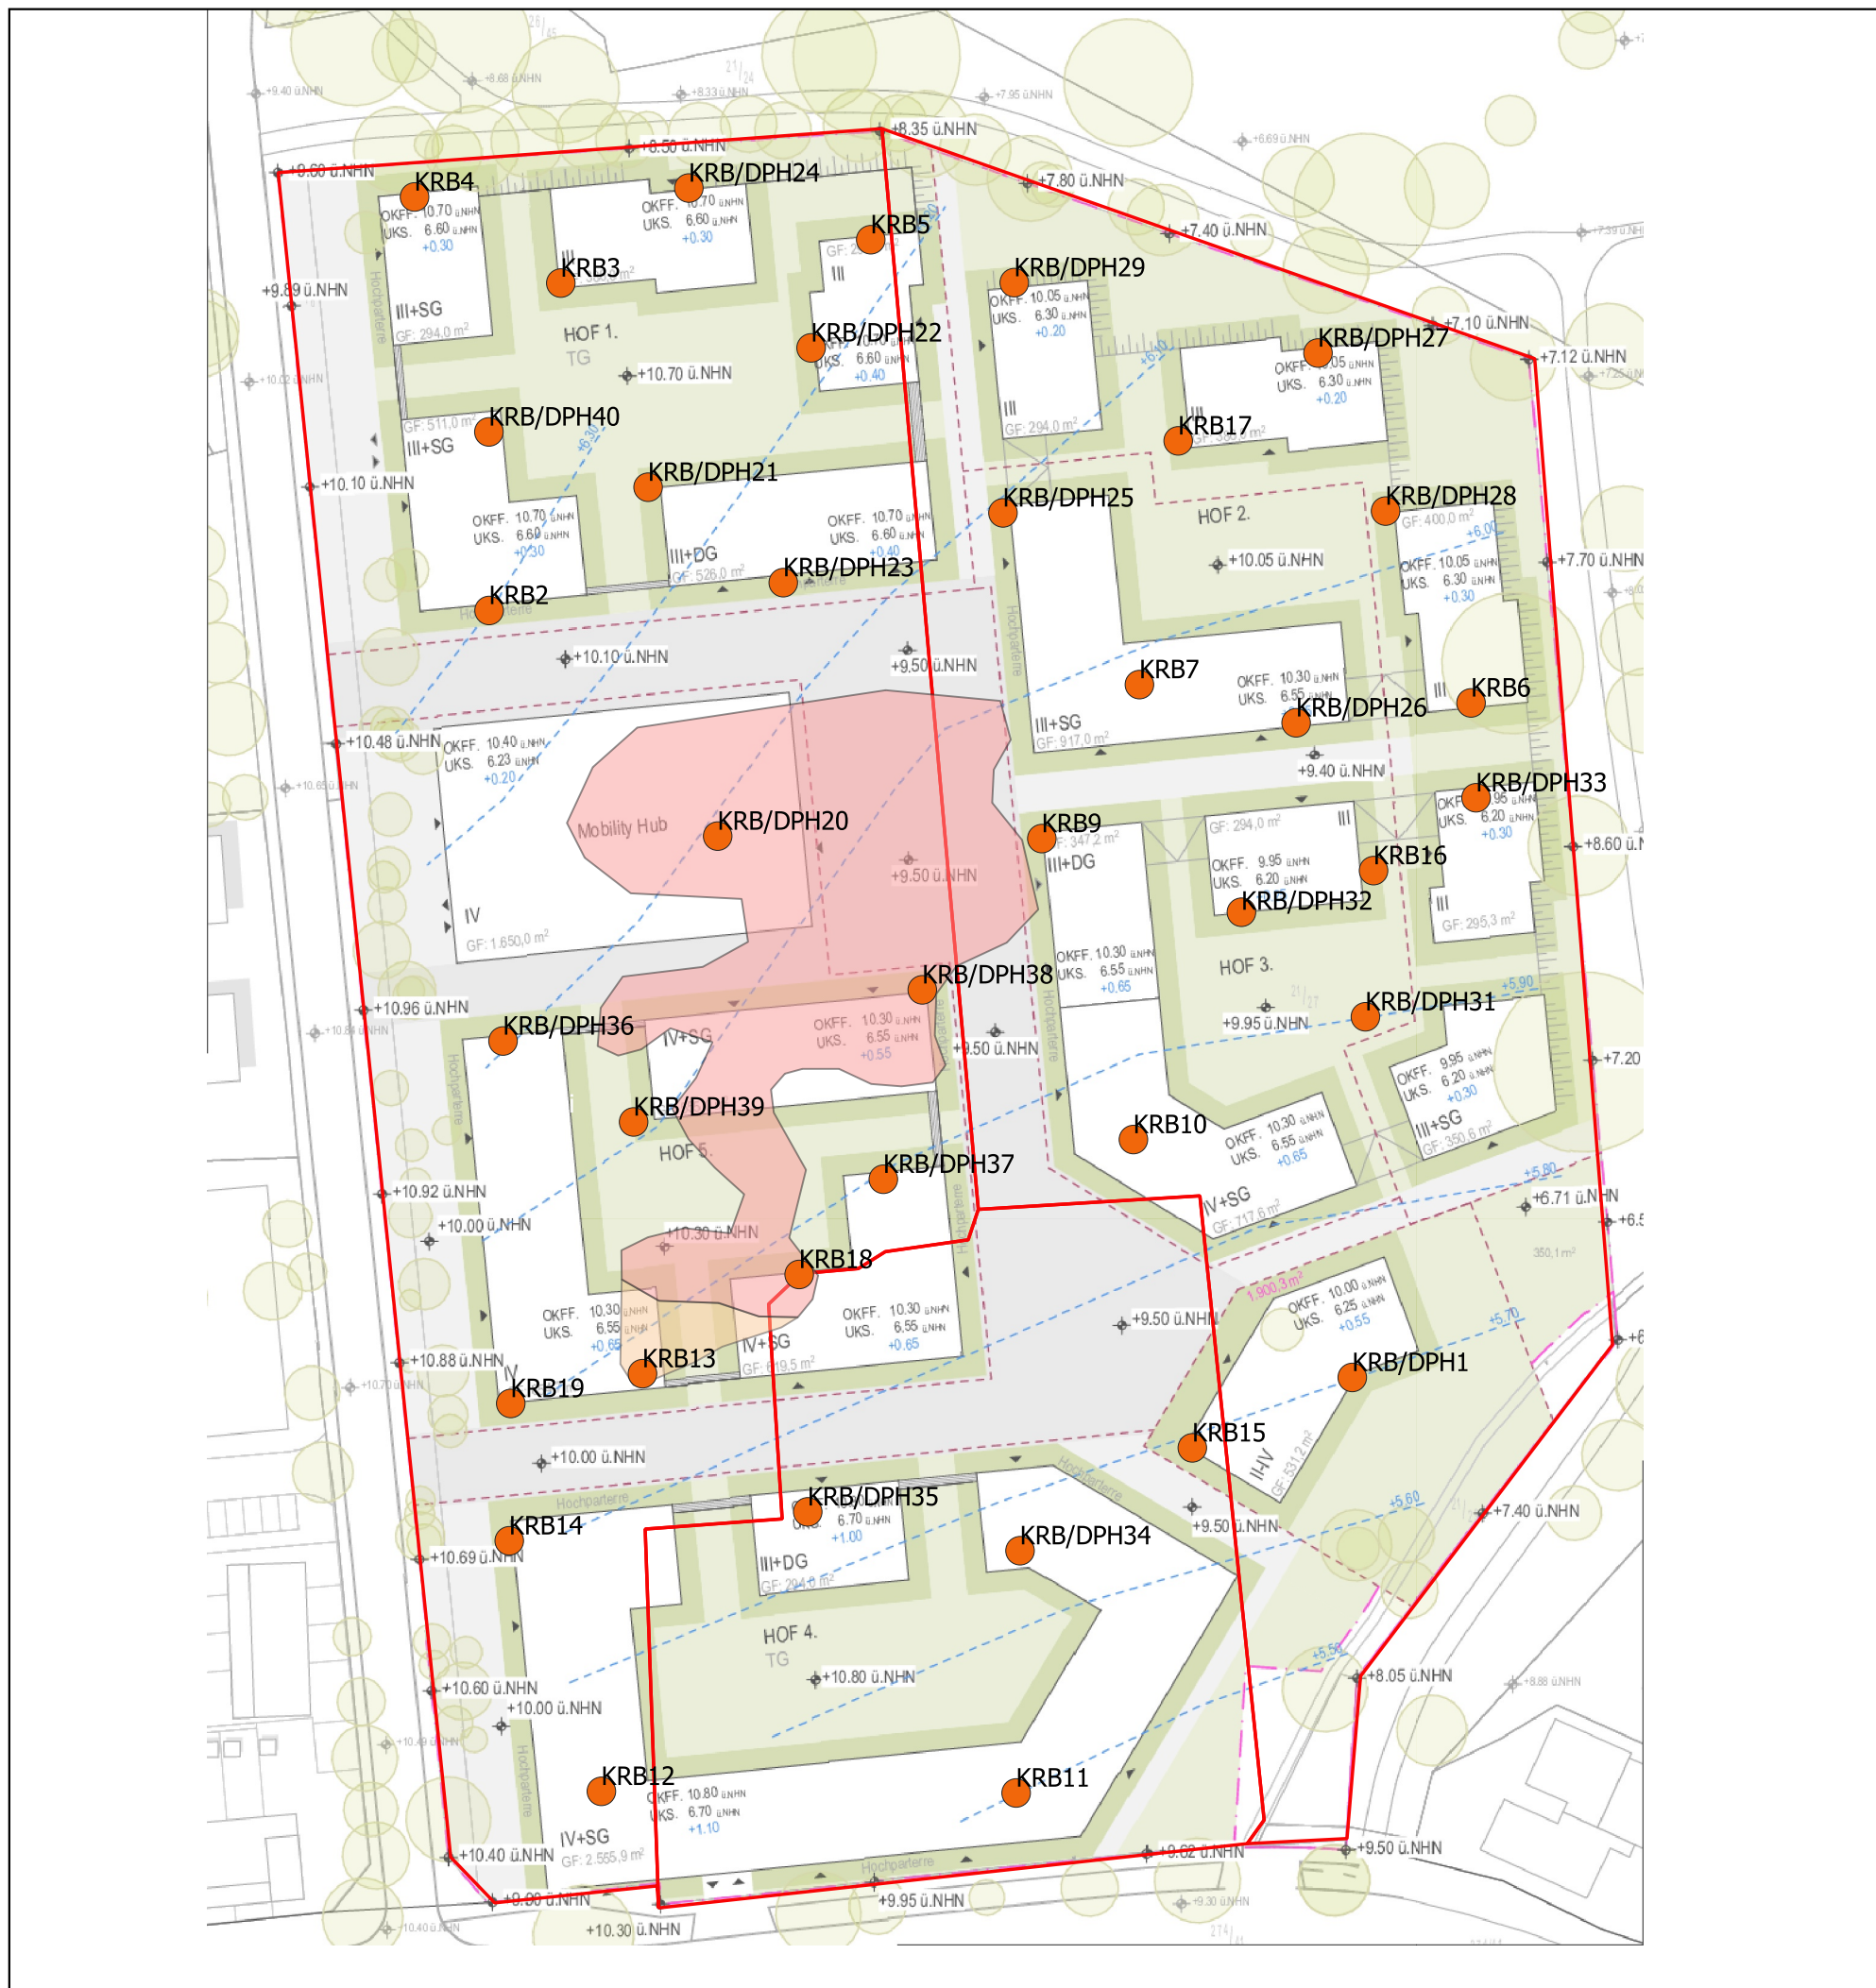
Anlage 2

Lageplan mit ausgeführten Voruntersuchungen und Kontaminationsbereiche
